Auszténites acél csővezeték korróziós károsodása

Egy atomerőmű kiégett fűtőelemeinek tárolására szolgáló pihentető medence hűtőrendszerében korróziós károsodást figyeltek meg. A károsodás alapvető okának feltárására rendszeres és átfogó vizsgálati programot dolgoztunk ki. Számos és sokféle korróziós tesztet, mechanikai, szövetszerkezeti és mikrobiológiai vizsgálatot hajtottunk végre, továbbá a működési feltételek és a hegesztési körülmények szimulációját valósítottuk meg. Az eredmények alapján azonosítottuk a korróziós károsodást kiváltó legfőbb tényezőket, és ismertettük a károsodás egy lehetséges mechanizmusát.

A Paksi Atomerőműben 25 év üzemeltetés után a kiégett fűtőelemek pihentető medencéjének hűtőrendszerében szivárgást tapasztaltak. A hűtőközeg 14,5 g/dm³-nél nagyobb koncentrációjú bórsavoldat, átlagos hőmérséklete 30 °C. A hűtőrendszerben két párhuzamos keringtetési ág felváltva működik. A szivárgás észrevétele után közvetlenül elvégzett in situ roncsolásmentes, és az ezt követő átfogó vizsgálat világsá tette, hogy a szivárgást a hűtőrendszer csővezetékeinek belső felületén kialakuló lyukkorrózió okozza. A lyukak egy része áthatolt a csőfal teljes vastagságán. A csövek s

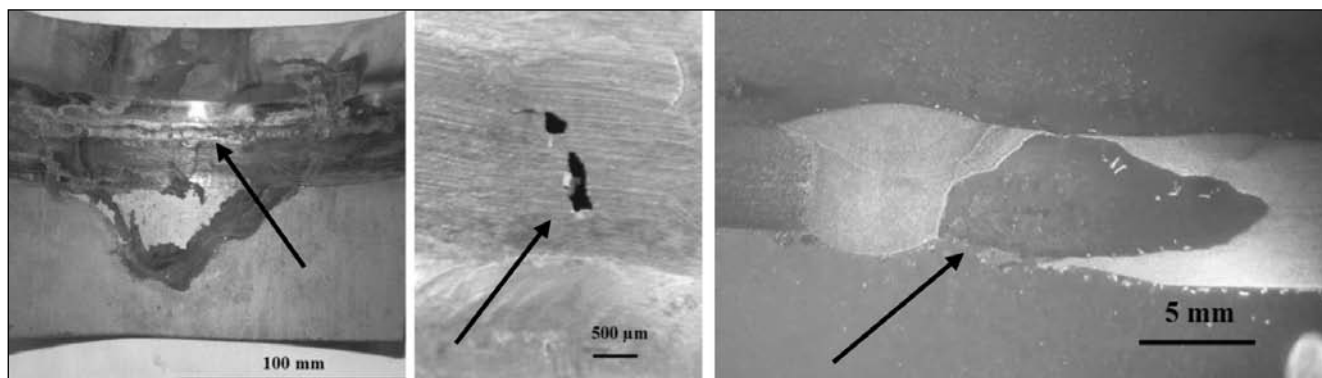
EN 10088-1 szerinti 1.4541 minőséggel). A csőátmérők 100 és 300 mm között változnak, a falvastagság 6–10 mm közötti. A csöveket betonba ágyazva fektették le, ezért cseréjük nehézkes és időigényes. Az 1. ábrán egy, szemrevételezéssel és ultrahangos vizsgálattal észlelt, majd metallográfiai vizsgálattal feltárt károsodás látható.

■ 1. ábra. Hegesztett kötés lyukkorróziója (balra: a cső belső felülete eredeti állapotban, középen: tisztítás és dekontaminálás után, jobbra: keresztcsiszolat, a belső felület alul)

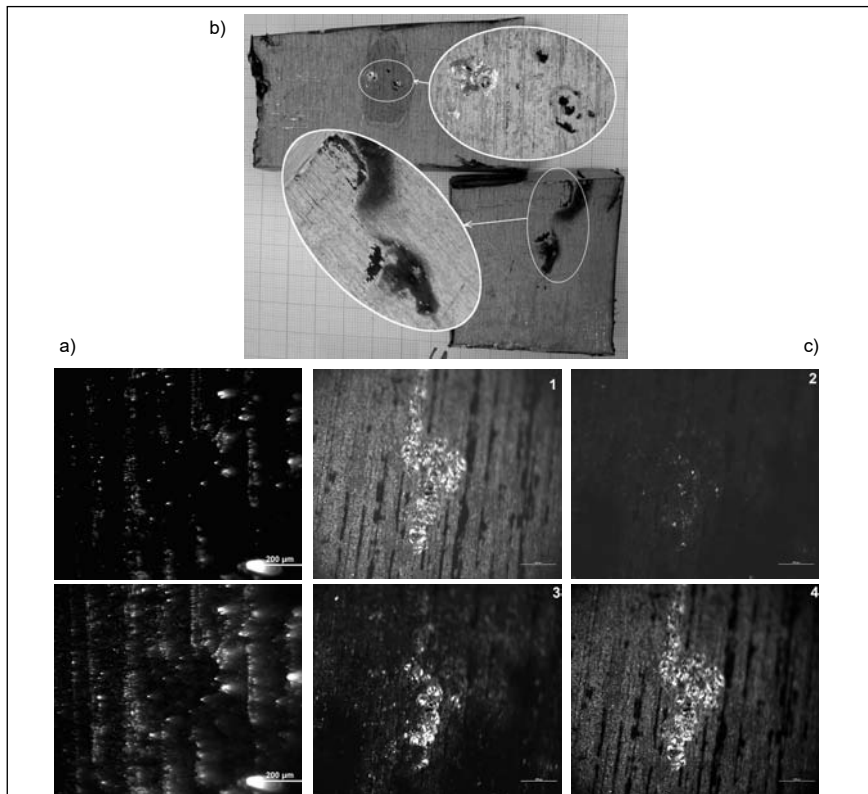
Fluoreszcens mikroszkópiai vizsgálat eredményét mutatja a 2. ábra. A korrodált területeken található élő és elhalt sejteket a korróziótermékeken a 2a ábra, tisztítást követően a korróziós bemaródásokon belül a 2c ábra mutatja. A korróziós bemaródások felülete fényes és fémes jellegű, ami aktív korróziós mechanizmusra utal.

■ **2. ábra.** Fluoreszcens mikroszkópos vizsgálat. a) Élő sejtek (fent) és egymásra vetített képek (lent) a korróziótermék felületén; b) korrodált felület; c) (1) megvilágítás fehér fényel, (2) élő sejtek, (3) elhalt sejtek, (4) egymásra vetített képek

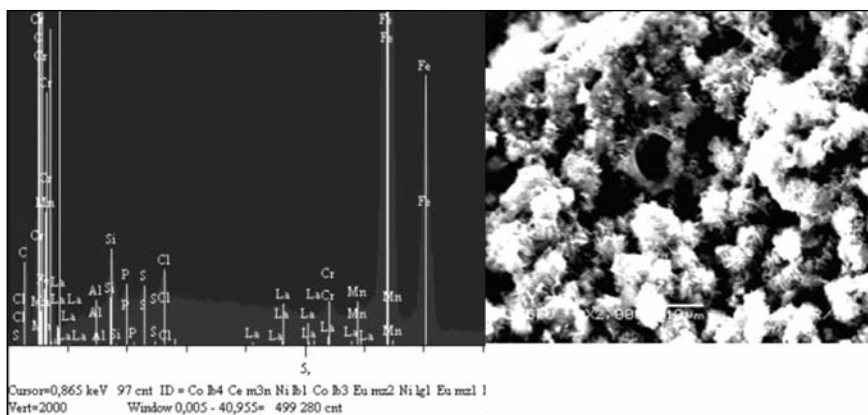
Egy másik korróziós terület SEM/EDX elemzése foszfort, ként és karbonot mutatott ki a korróziós hely oldalán, amely mikrobiológiai folyamatra utalhat. A 3. ábra jobb oldali képének pásztázó elektronmikroszkópos felvétele magát a korróziós mélyedést és körülötte a porózus korróziós terméket mutatja, míg a bal oldalon az EDX-elemzés spektruma látható.

■ **3. ábra.** Porózus korróziótermék (jobb) és annak EDX-spektruma

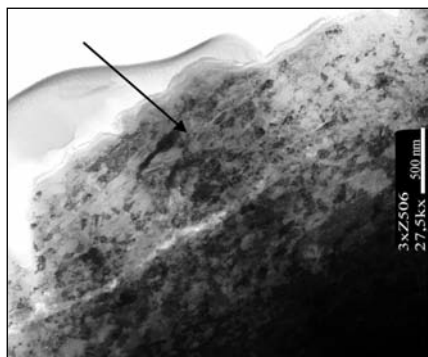
Transzmissziós elektronmikroszkópos (TEM) vizsgálattal is hasonló vastagságú oxidréteg volt azonosítható. A felületre merőleges metszetben a ragasztó jelzi a minta külső szélét, amint az az 5. ábrán is megítélhető. A ragasztóréteg alatt közvetlenül egy 50–100 nm vastagságú, amorf oxidréteg látható.

■ 5. ábra. A hegesztési revével fedett felületi réteg szerkezete a felületből preparált TEM-fólián

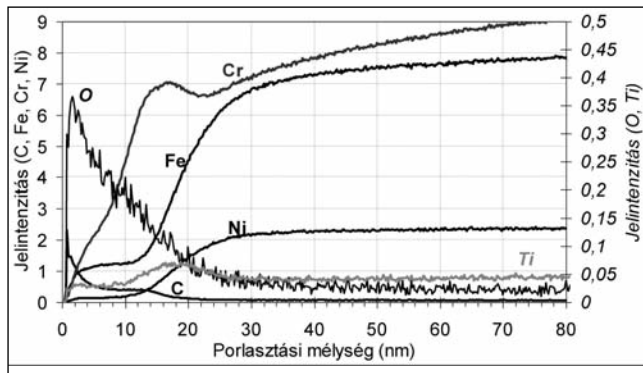
A GD-OES, azaz ködfénykísüléssel gerjesztésű, optikai emissziós spektrometria az oxidréteg vastagságának mérésére és összetételének közelítő meghatározására képes. A 4. ábra a hőhatásövezethez való átmenetben mutatja a GD-OES-technikával mért intenzitásokat. Ebből az olvasható ki, hogy az oxigén koncentrációja és a nikkeltartalom eloszlása – amelyeknek kicsi a diffúzióval történő mozgásra való hajlama – jelezheti az oxidréteg határát, amelynek vastagsága

kb. 10 nm. A hőhatásövezet közepében az oxidréteg vastagsága 50 nm-hez közelít, míg az átlagos felületen kialakuló passzív réteg vastagsága nem haladja meg a 3–4 nm-t. Az Fe, a Cr és a Ni intenzitása ebben a mélységben már eléri az alapanyagra vonatkozó összetételnek megfelelő értékeket. A korrózió szempontjából az oxidréteg szerepe meghatározó jelentőségű, mivel ez kevesebb krómot tartalmaz, mint az átlagos passzív réteg, és kevésbé kedvező a króm-oxid/króm és a króm/vas aránya. Másrészt a vastagabb oxidréteg a kifejlődése közben nagy mennyiségű krómot von el a

■ 4. ábra. Az elemek GD-OES-jelintenzitás a porlasztási mélység függvényében, a sárgásbarnára elszíneződött felületen
